LIST PROBLÉMU		
Identifikátor:	SO 02 – Smyv z vinice Máchalka	
Název problému:	Vodní eroze	
Katastrální území:	Vysočany [731285]	
Popis:	<p>V severní části lokality Podvinný mlýn, před železničním viaduktem, při intenzivních srážkách dochází k zanášení česlí u propustku a následnému odtoku srážek po komunikaci, pod viaduktem a do míst s nižší nadmořskou výškou, což vede k zaplavování přilehlého parku Podvinný a zástavby v jeho blízkosti. Je nutné zmínit, že se jedná o velmi strmý svah. Pokud budeme uvažovat celé povodí až k uzávěrovému bodu (železniční most) je na délku cca 400 m převýšení cca 260 m, to je sklon 1 : 1,5 neboli 33° či 65%). V ulici Podvinný mlýn dochází k přetížení kanalizační sítě, což se projevuje gejzíry vody z kanálových vpustí, dále pak dochází k zatopení podzemních garáží v již zmiňované přilehlé zástavbě (obr. 8). K zanášení propustku dochází z důvodu odlesnění svahu nad viaduktem a rozšíření vinice Máchalka, které způsobuje smyv půdy. Odlesnění má za následek také zanášení bahnem přilehlé tůně s retenčním prostorem (obr. 6 a 7), sesuv a erozi půdy (obr. 4). K tomuto stavu nepřispívá ani směr jednotlivých řadů vinic, které jsou kolmo na vrstevnice, takže nedo

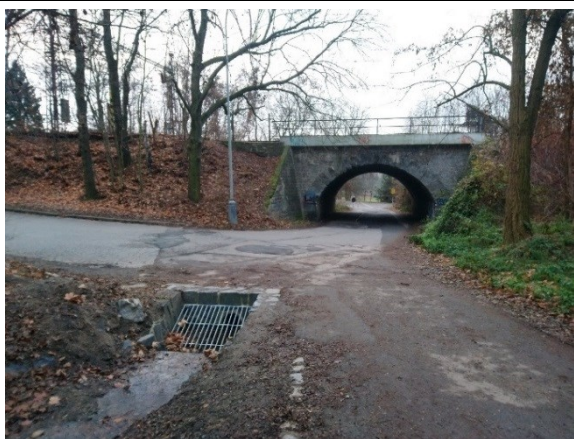
1. Kritický bod – vpust zatrubnění toku s česlemi, kde dochází k zanášení česlí a následnému povrchovému odtoku po komunikaci (18.12.2019)

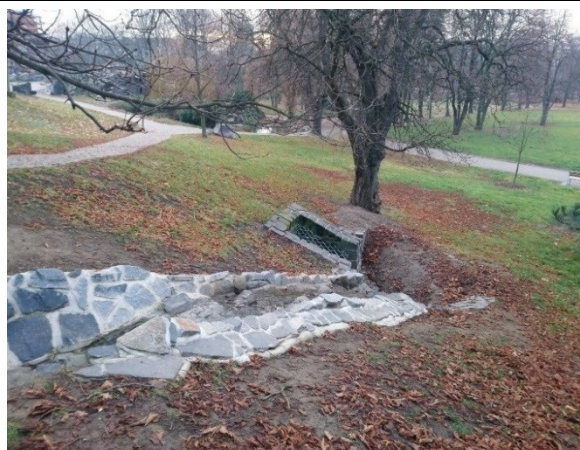
2. Opevněná výpust zatrubnění do parku Podviní (18.12.2019)

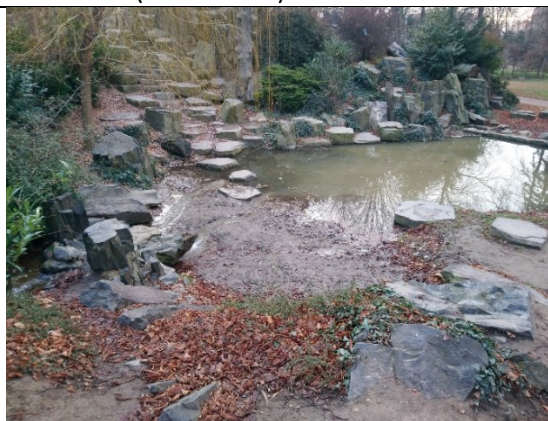
3. Zanesené jezírko v parku Podviní (18.12.2019)

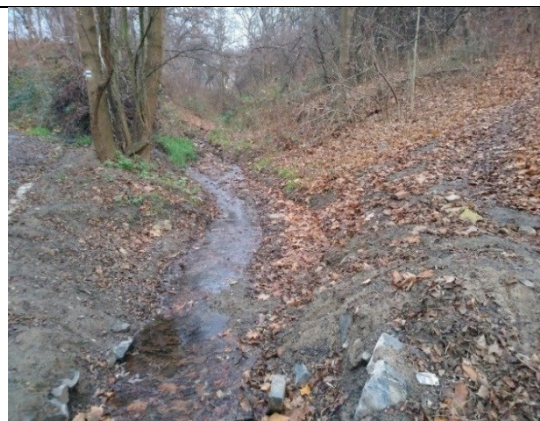
4. Přírodní koryto toku před zatrubněním a česlemi (ulice u Vinných sklepů) (18.12.2019)

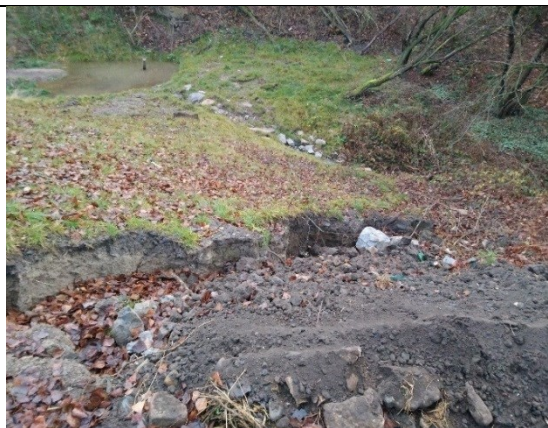
5. Erozní rýha od cesty pod novou vinicí směrem k toku (18.12.2019)

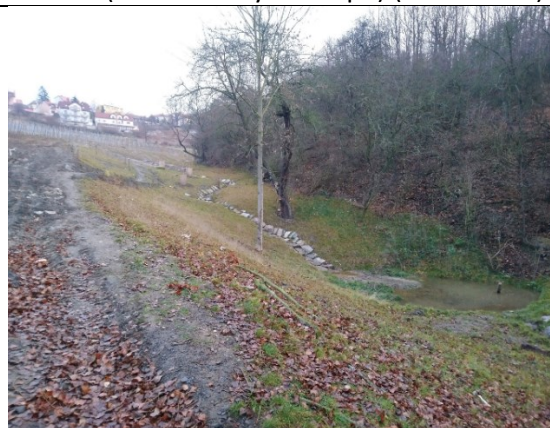
6. Pohled na upravený tok, omezený přístup k průtočným tůňám (18.12.2019)

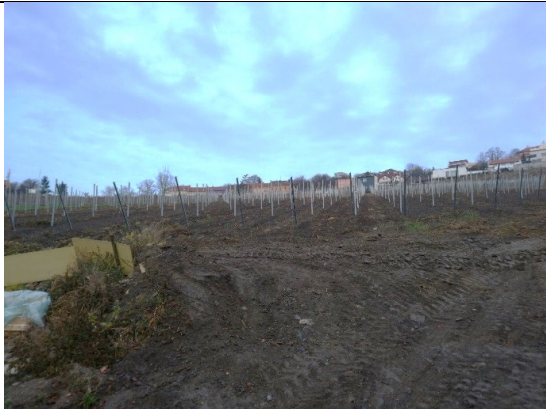
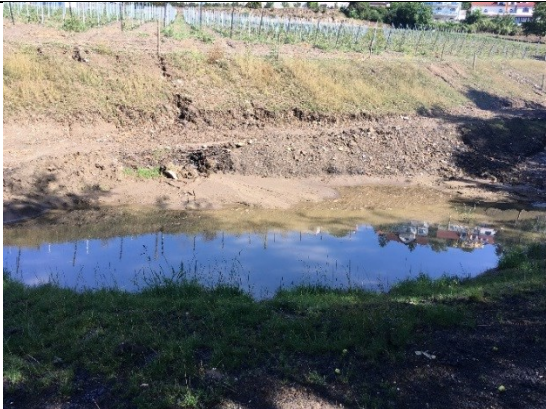
<p>7. Rozšířená část vinice – oblast smyvu (18.12.2019)</p>	<p>8. Zanesená průtočná tůň s retenčním prostorem pod vinicí a nová vinice, patrná erozní rýha (12.12.2019)</p>

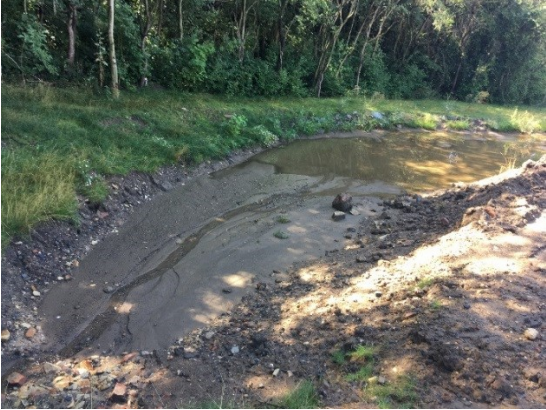
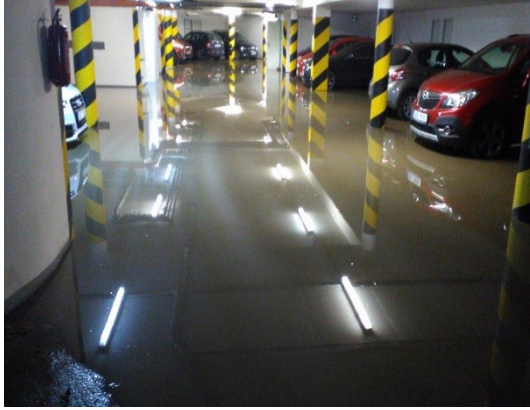
<p>9. Zanesená průtočná tůň s retenčním prostorem pod vinicí (12.12.2019)</p>	<p>10. Zaplavená garáž v zástavbě v ulici Podvinný mlýn (22.10.2017)</p>
