## B – NÁVRHOVÁ ČÁST

### B.1.SO 05 – PŘÍRODĚ BLÍZKÁ PROTIPOVODŇOVÁ OPATŘENÍ

#### Oldřichov v Hájích

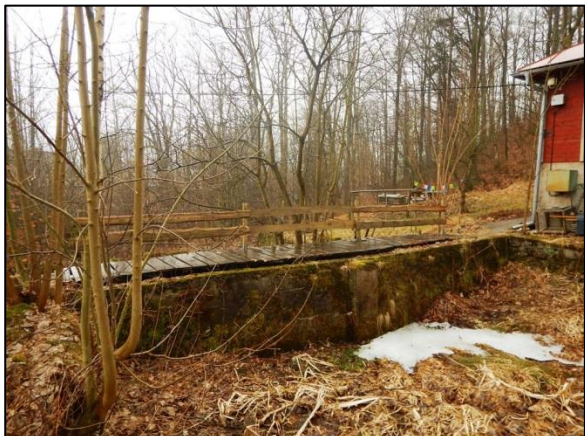
Prostory pro nádrže se nachází u usedlosti v odlehlé části Oldřichova v Hájích. Hráze nádrží jsou poškozené a proto neplní svou funkci a retenční prostory jsou prázdné. Uvažuje se proto s rekonstrukcí obou hrází a vytvořením nového retenčního prostoru nad nádržemi. Tento prostor by měl zachytávat možné splaveniny. Součástí řešení by měla být podpora retence vody v krajině a podpora vodních / mokřadních ekosystémů.

*obr. 1 – poškozená zděná hráz horního rybníčku*

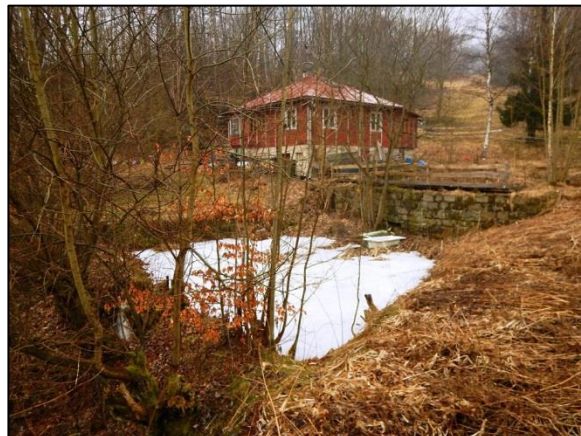
*obr. 2 – pohled odspodu na prostor dolního rybníčku*

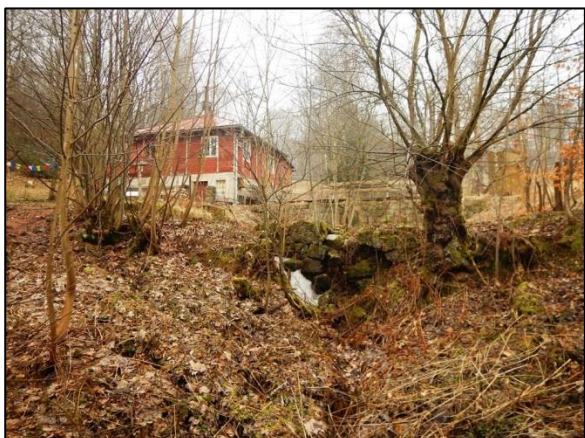
*obr. 3 – pohled odspodu na rozpadající se hráz dolního rybníčku*
