Popis kritického bodu**Forma:** místní šetření**Ohroženost KB:** Ohrožený**Datum šetření:** 31.10.2017**Účastník šetření -
zástupce obce:** Ing. Miroslav Chvála (tajemník)**Popis stávajícího stavu a výstupy z projednání/místního šetření:**

ID kritického bodu: **4** Obec: **Chrastava**

Lokalizace kritického bodu

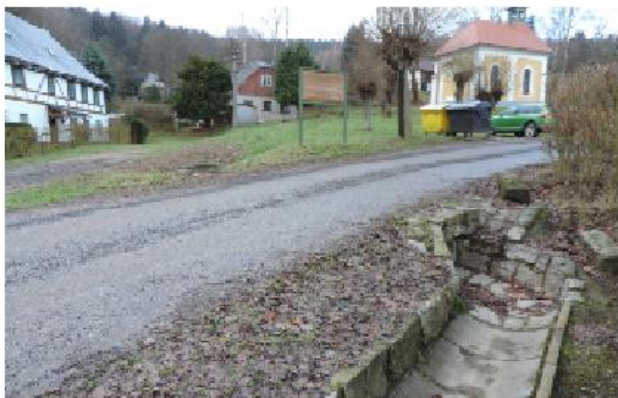
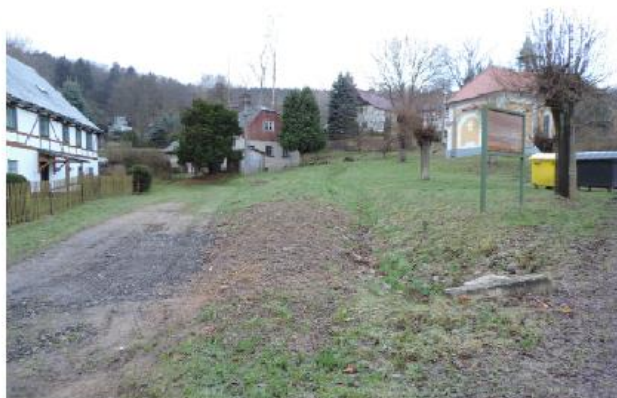
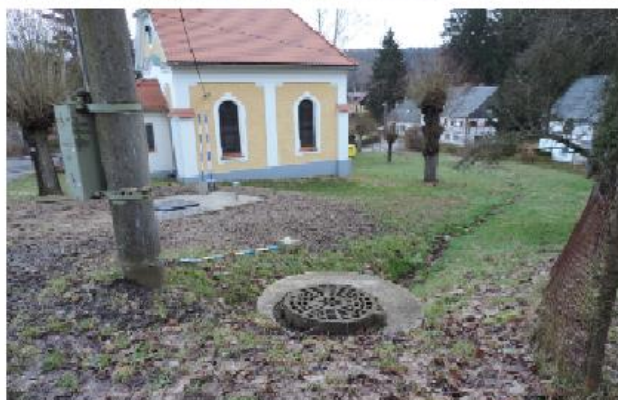
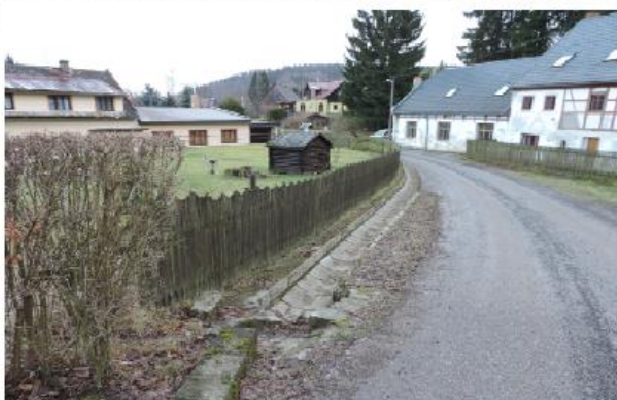
Tento kritický bod vychází jako nový kritický bod, který vznikl při rekognoskaci terénu s tajemníkem obce. Ohrožení vzniká přítokem bezejmenného potoka propustkem křižující místní komunikaci na rozhraní intravilánu x extravilánu
