**Popis kritického bodu****Forma:** místní šetření**Ohroženost KB:** Ohrožený**Datum šetření:** 31.10.2017**Účastník šetření -  
zástupce obce:** Ing. Miroslav Chvála (tajemník)**Popis stávajícího stavu a výstupy z projednání/místního šetření:**

**6**

**Chrastava**

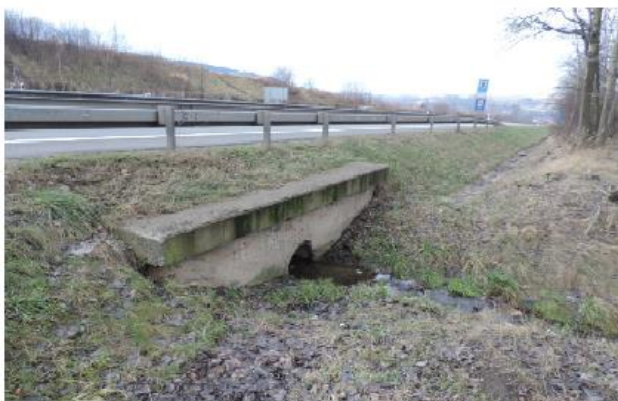
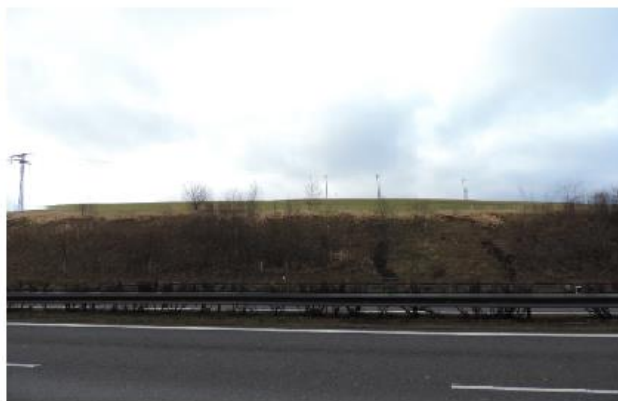
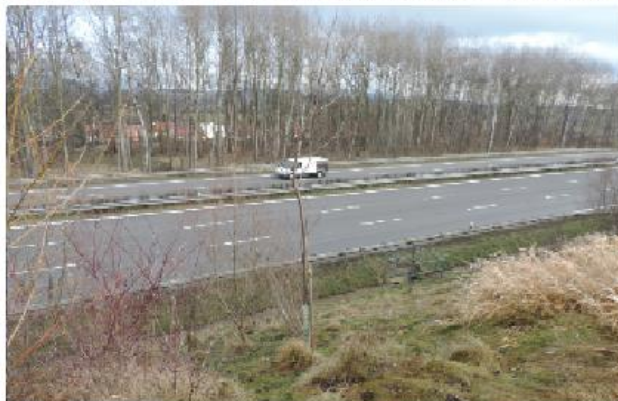
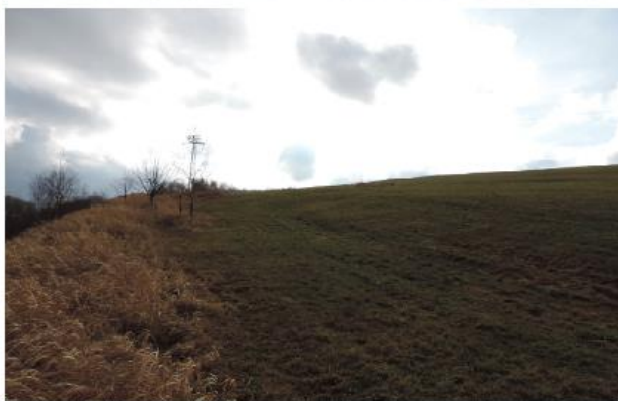
Tento kritický bod vychází jako nový kritický bod, který vznikl při rekognoskaci terénu s tajemníkem obce. Ohrožení vzniká nekapacitním propustkem pod rychlostní silnicí
