## Popis kritického bodu

<b>Forma:</b>	místní šetření
<b>Ohroženost KB:</b>	Ohrožení
<b>Datum šetření:</b>	31.10.2017
<b>Účastník šetření - zástupce obce:</b>	Tomáš Zelený (starosta)

Obec: **Kryštofovo Údolí**

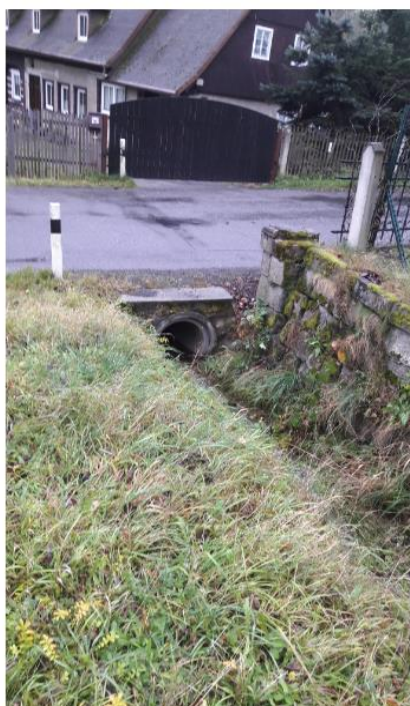
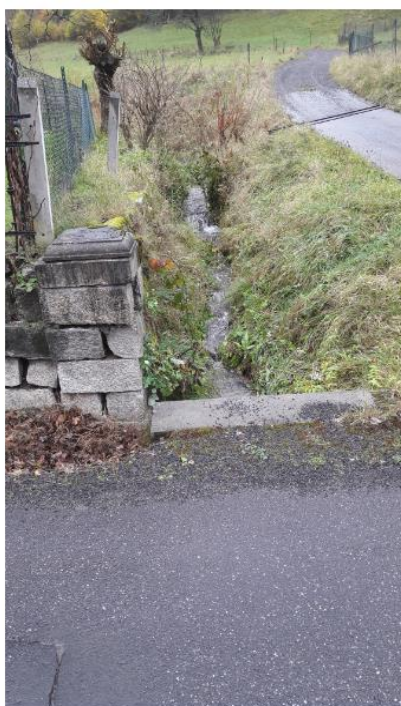
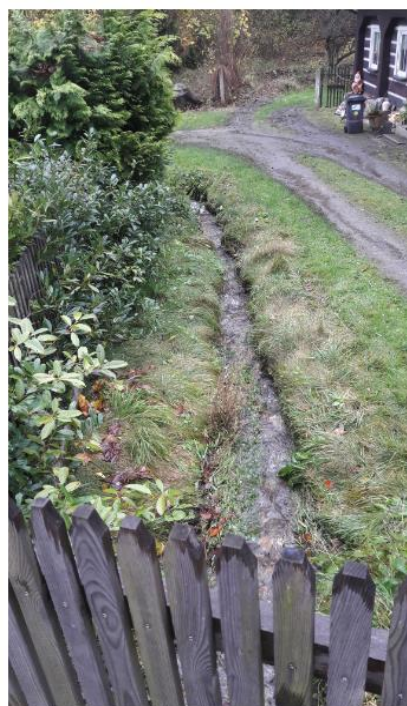
Tento kritický bod vychází z rekognoskace terénu se starostou obce. Ohrožení vzniká přítokem Selského potoka trubním propustkem křižující silnici II. třídy č. 592
