**20 400 608**

**Chotyně**

## Popis kritického bodu

**Forma:** místní šetření

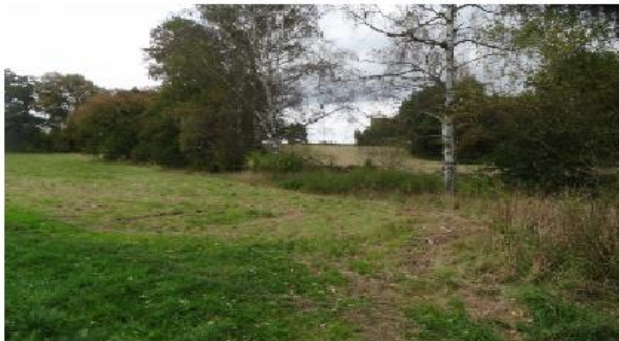
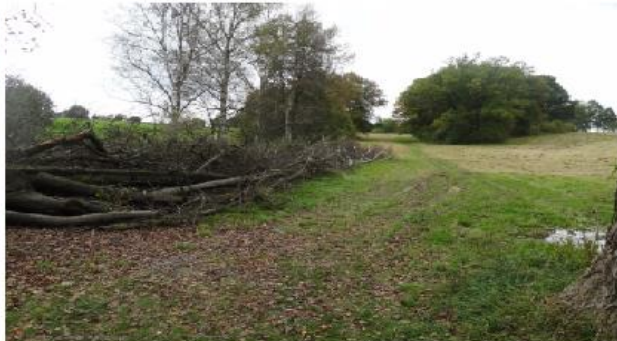
Obec Chotyně je především ohrožena vodním tokem Lužická Nisa a jejími přítoky. Historicky se v jejích místech objevilo povodňové ohrožení. Povodňové ohrožení vzniká v případě velmi extrémních situací. Na území obce se nacházejí 3 kritické body. Na jednání se starostkou obce Janou Mlejneckou bylo zjištěno, že u těchto kritických bodů, které jsou vygenerovány v Povodňovém informačním systému (dále POVIS), nevzniká povodňové ohrožení. V rámci terénního šetření byla navštívena veškerá kritická místa vygenerována v rámci POVIS a dále místa kde by mohlo hrozit povodňové nebezpečí. Tento kritický bod vychází z POVIS a nebyl při rekognoscaci terénu potvrzen.
