ID kritického bodu:

**20 401 023**

**Chrastava**

## Popis kritického bodu

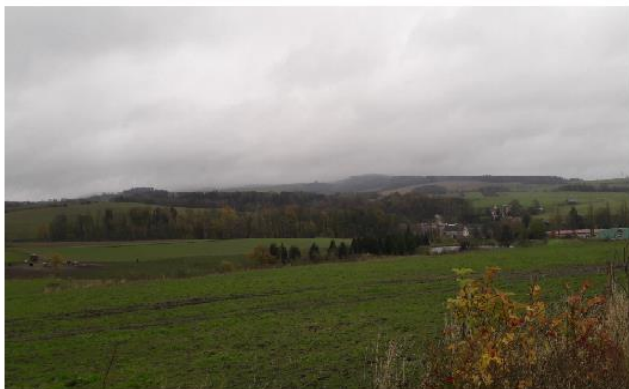
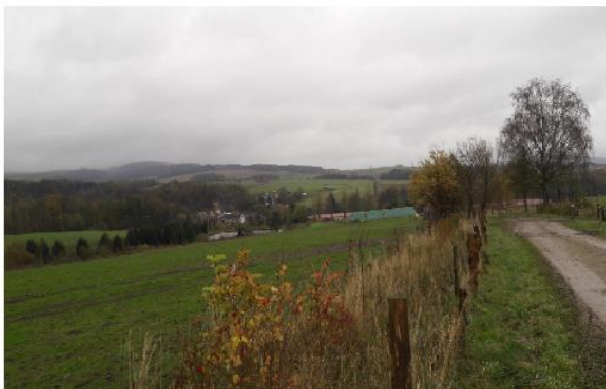
Obec Chrastava je především ohrožena vodními toky Lužická Nisa, Jeřice a jejich přítoky jako např. Vítkovský potok, Jílový potok a Chrastavský potok. Vodní tok Jeřice a její přítoky Vítkovský, Jílový a Chrastavský potok prochází intravilánem obce Chrastava. Ohrožené jsou nemovitosti na pravém i levém břehu zmíněných vodních toků.

Tento kritický bod vychází z POVIS a nebyl při rekognoskaci terénu potvrzen.
