ID kritického bodu:

20 401 025

Chrastava

Popis kritického bodu

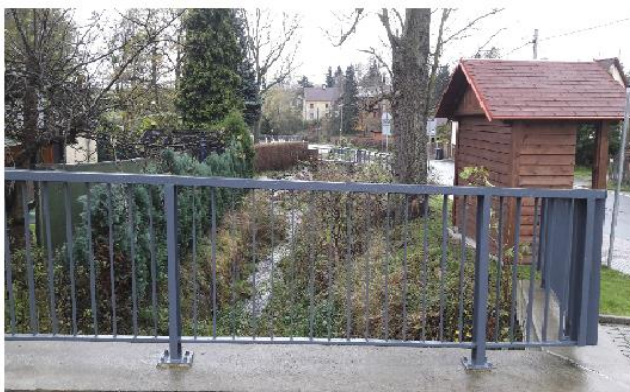
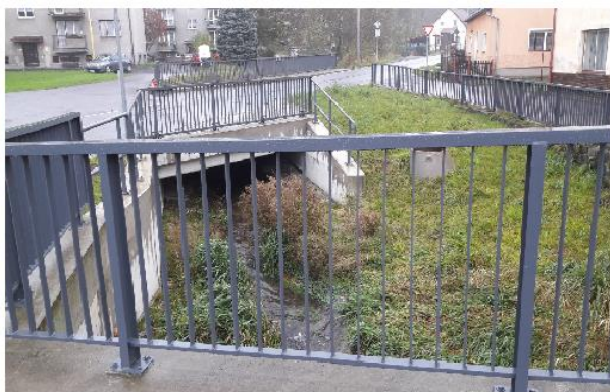
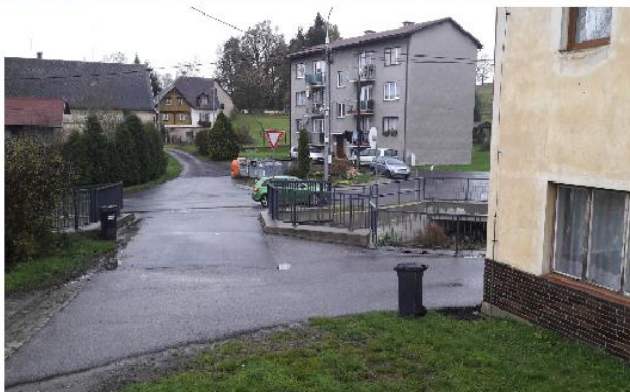
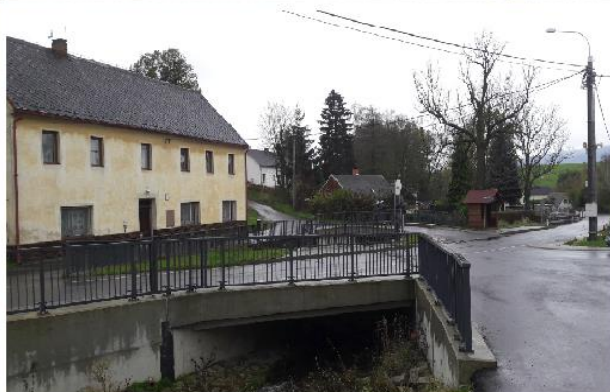
Obec Chrastava je především ohrožena vodními toky Lužická Nisa, Jeřice a jejich přítoky jako např. Vítkovský potok, Jílový potok a Chrastavský potok. Vodní tok Jeřice a její přítoky Vítkovský, Jílový a Chrastavský potok prochází intravilánem obce Chrastava. Ohrožené jsou nemovitosti na pravém i levém břehu zmíněných vodních toků.

Tento kritický bod vychází z POVIS a nebyl při rekognoskaci terénu potvrzen.

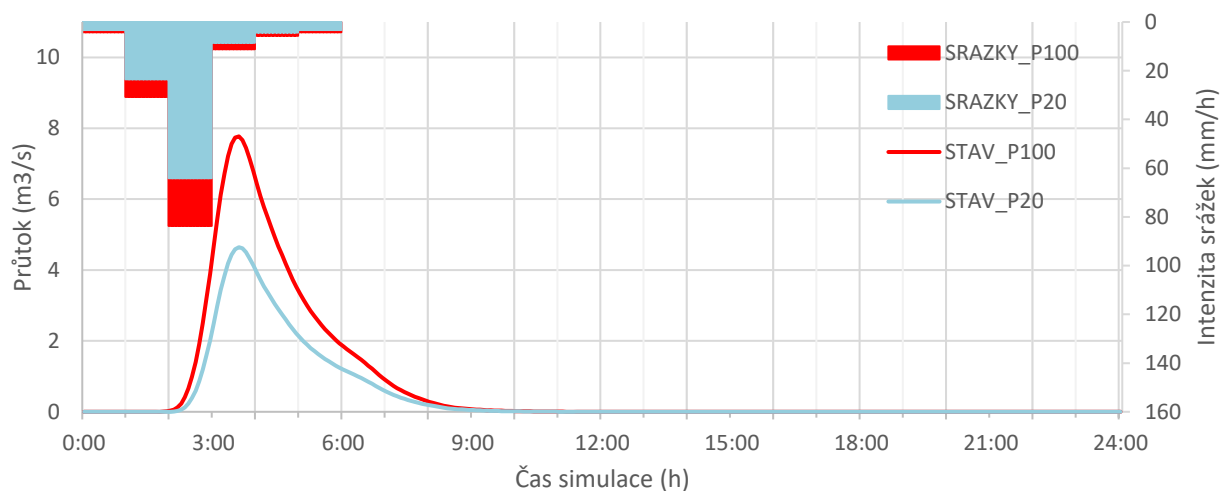
Časový průběh v uzávěrovém profilu

Vyhodnocení efektů matematickým modelem

Plocha povodí (km ²)	Objem PV (tis. m ³)	Kulminační průtok (m ³ /s)	Zadržený objem (tis. m ³)	Max. objem (tis. m ³)	Změna kulminace	
							(m ³ /s)	(%)
KB / obce								
20401025	P20 stav	1.09	16.7	5.10				
	P20 návrh							
	P100 stav	1.09	63.9	7.80				
	P100 návrh
