ID kritického bodu:

20 401 087

Chrastava

Popis kritického bodu

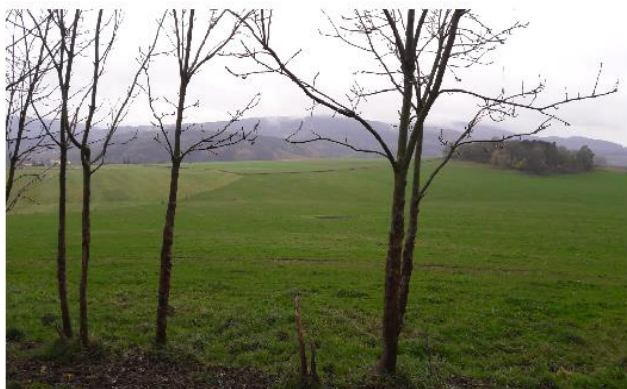
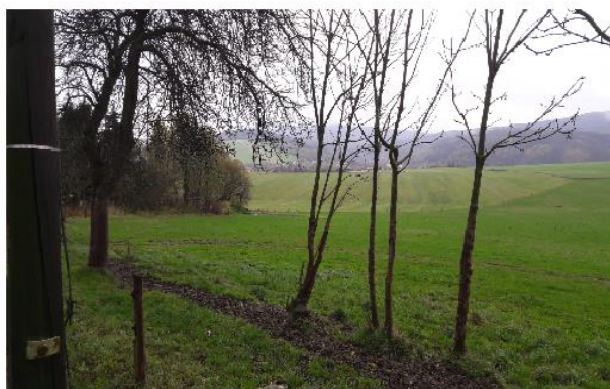
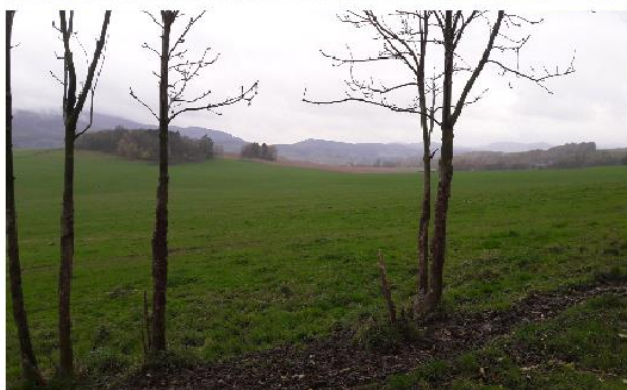
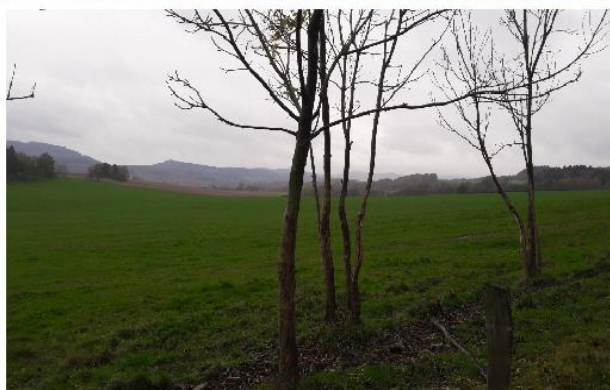
Obec Chrastava je především ohrožena vodními toky Lužická Nisa, Jeřice a jejich přítoky jako např. Vítkovský potok, Jílový potok a Chrastavský potok. Vodní tok Jeřice a její přítoky Vítkovský, Jílový a Chrastavský potok prochází intravilánem obce Chrastava. Ohrožené jsou nemovitosti na pravém i levém břehu zmíněných vodních toků.

Tento kritický bod vychází z POVIS a nebyl při rekognoskaci terénu potvrzen.

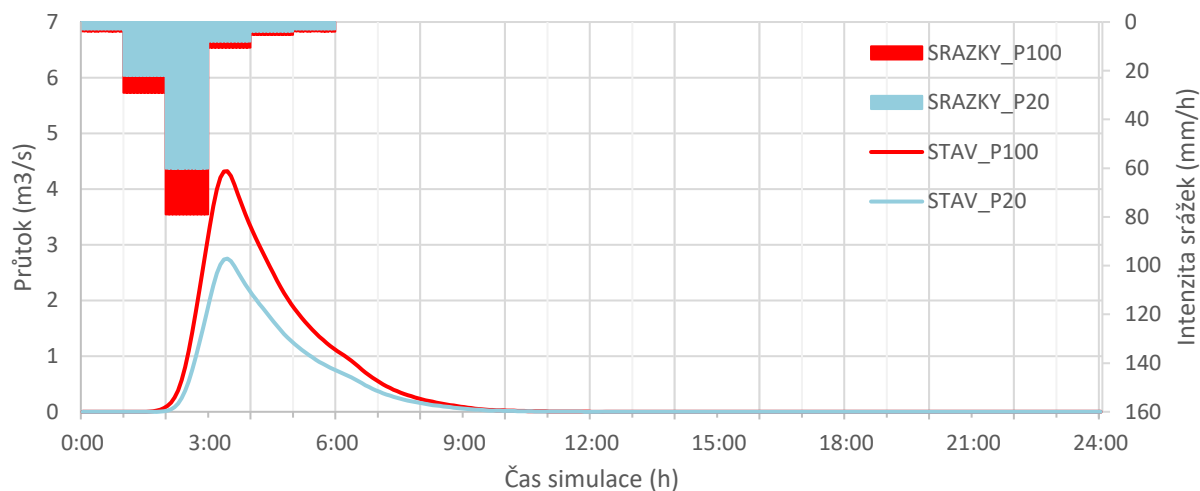
ID kritického bodu: **20401087**Obec: **Chrastava****Vyhodnocení efektů matematickým modelem****Časový průběh v uzávěrovém profilu**

Plocha povodí (km ²)	Objem PV (tis. m ³)	Kulminační průtok (m ³ /s)	Zadržený objem (tis. m ³)	Max. objem (tis. m ³)	Změna kulminace	
							(m ³ /s)	(%)
KB / obce								
20401087	P20 stav	0.55	24.1	2.80				
	P20 návrh							
	P100 stav	0.55	37.9	4.30				
	P100 návrh
