ID kritického bodu:

**20 401 094**

**Chrastava**

## Popis kritického bodu

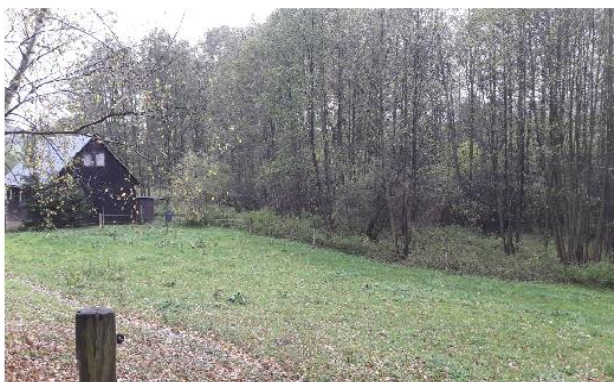
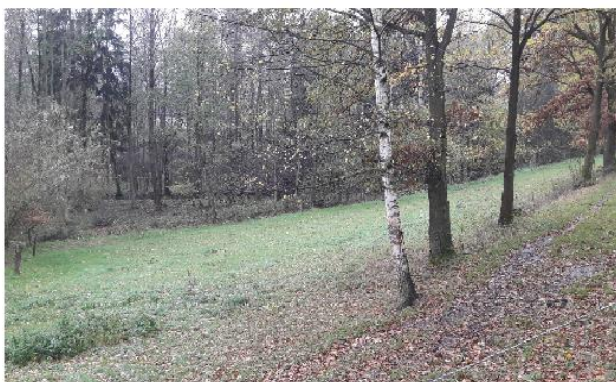
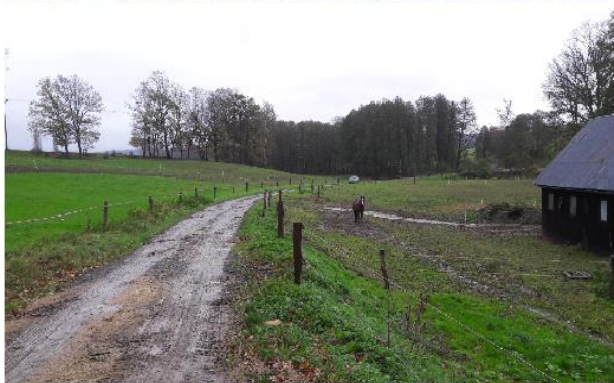
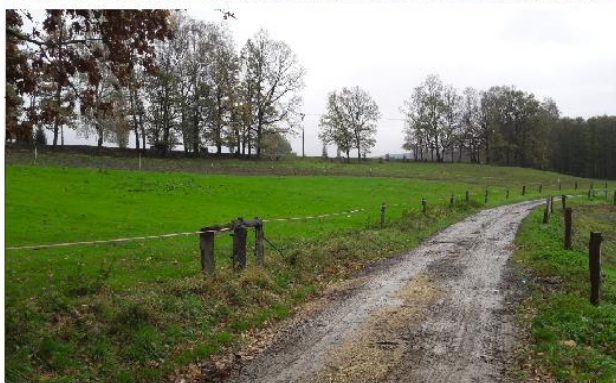
Obec Chrastava je především ohrožena vodními toky Lužická Nisa, Jeřice a jejich přítoky jako např. Vítkovský potok, Jílový potok a Chrastavský potok. Vodní tok Jeřice a její přítoky Vítkovský, Jílový a Chrastavský potok prochází intravilánem obce Chrastava. Ohrožené jsou nemovitosti na pravém i levém břehu zmíněných vodních toků.

Tento kritický bod vychází z POVIS a nebyl při rekognoskaci terénu potvrzen.
