ID kritického bodu:

**20 401 101**

**Chrastava**

## Popis kritického bodu

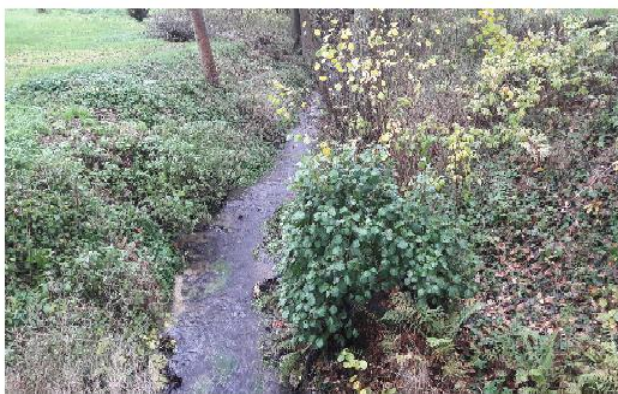
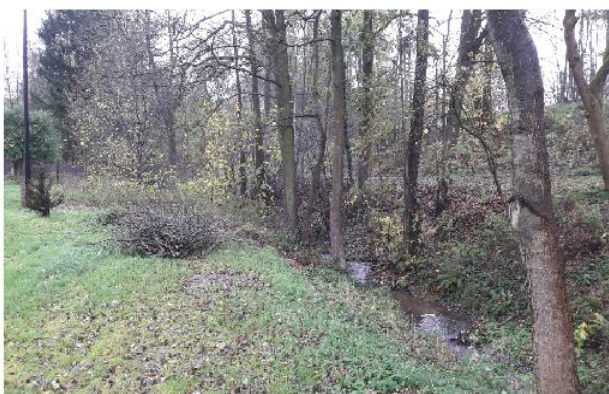
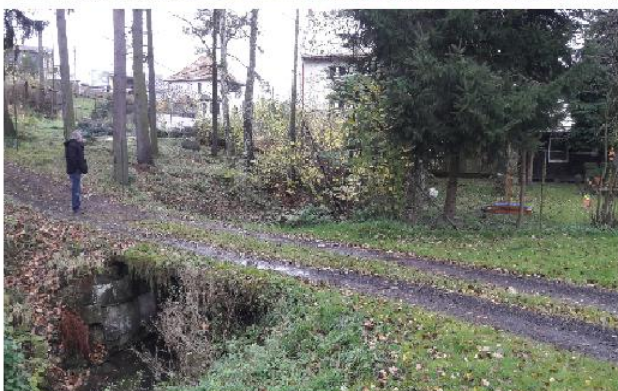
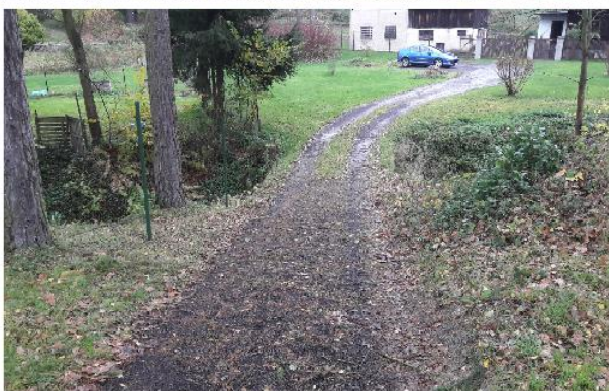
Obec Chrastava je především ohrožena vodními toky Lužická Nisa, Jeřice a jejich přítoky jako např. Vítkovský potok, Jílový potok a Chrastavský potok. Vodní tok Jeřice a její přítoky Vítkovský, Jílový a Chrastavský potok prochází intravilánem obce Chrastava. Ohrožené jsou nemovitosti na pravém i levém břehu zmíněných vodních toků.

Tento kritický bod vychází z POVIS a nebyl při rekognoskaci terénu potvrzen.
