**20401215**

**Oldřichov v Hájích**

## Popis kritického bodu

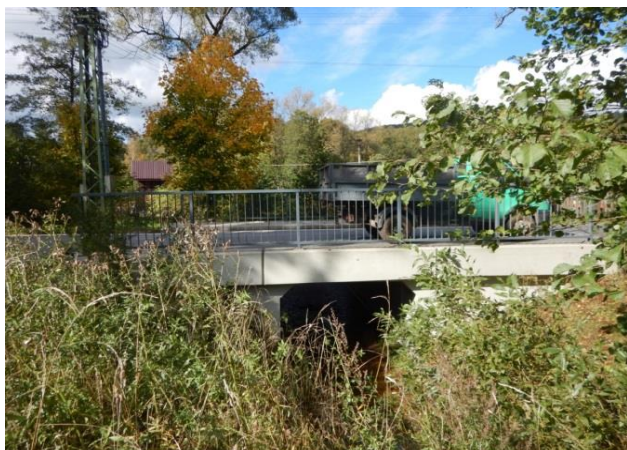
Místo na dolním konci toku Malé Jeřice nedaleko jejího ústí do Jeřice. Nekapacitní mostek přes silnici způsobuje vzdouvání a rozliv k domům na pravé straně toku. KB převzat z POVISu, jedná se však již spíše o místo ohrožené říčními povodněmi.

*Kritický bod - most přes Malou Jeřici*

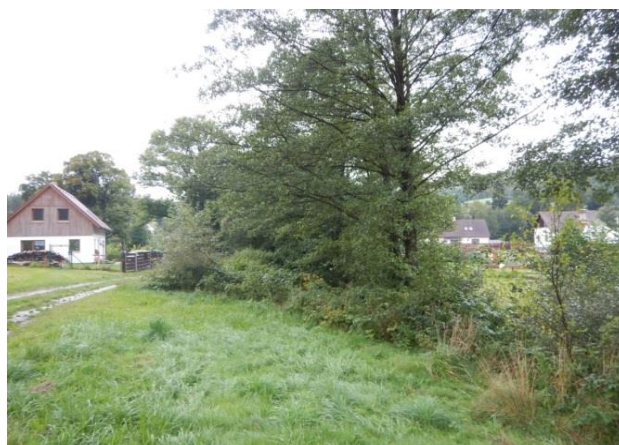
*Zahloubené koryto nad KB, vpravo ohrožená zástavba*
