ID kritického bodu:

20401237

Mníšek

Popis kritického bodu

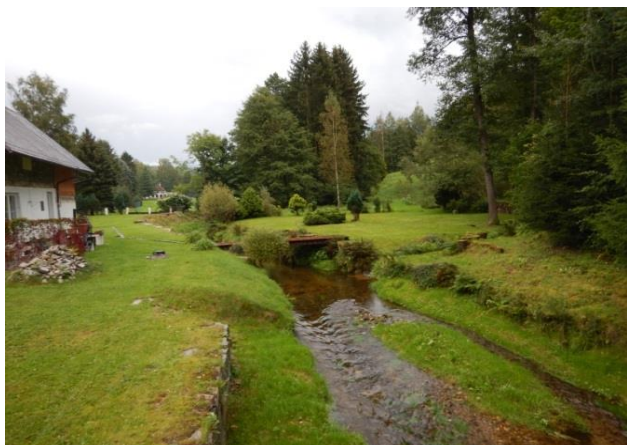
Místní ohrožení nepůsobí povodí KB definovaného POVISem. Zástavba u ústí drobného toku je na vyvýšeném místě. U ústí se nachází na druhém břehu Jeřice budova, ta je však ohrožována primárně povodněmi ze samotné Jeřice.

Kritický bod je definován na levostranném přítoku Jeřice (uprostřed)

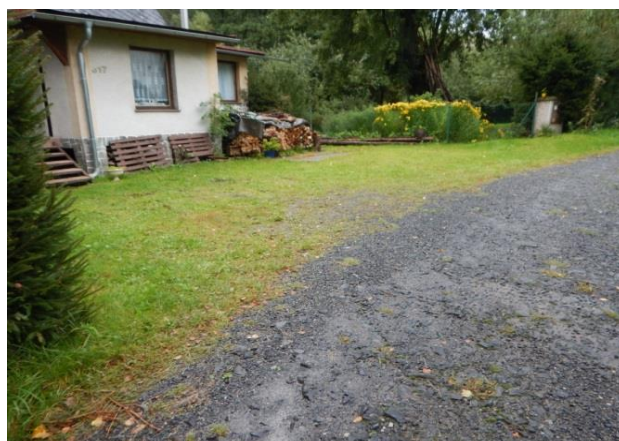
Drobná zástavba podél vlastního ústí přítoku je dostatečně nad terénem
