ID kritického bodu:

**20401248**

**Mníšek**

## Popis kritického bodu

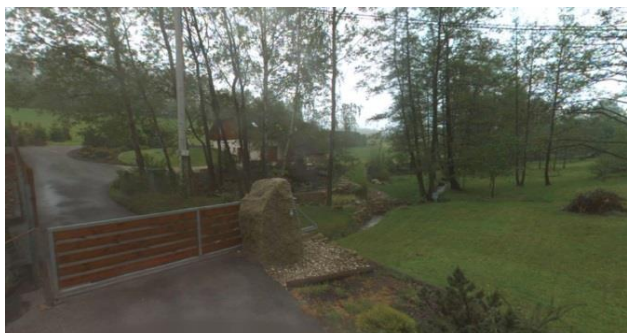
Propustek na drobném vodním toku, který teče podél silnice Liberec – Mníšek.

Na tomto toku jsou rovněž problémy s urychleným odtokem způsobeným řešením odvodnění u kruhového objezdu.

*Místo kritického bodu - propustek pod příjezdovou  
cestou napříč nivou*

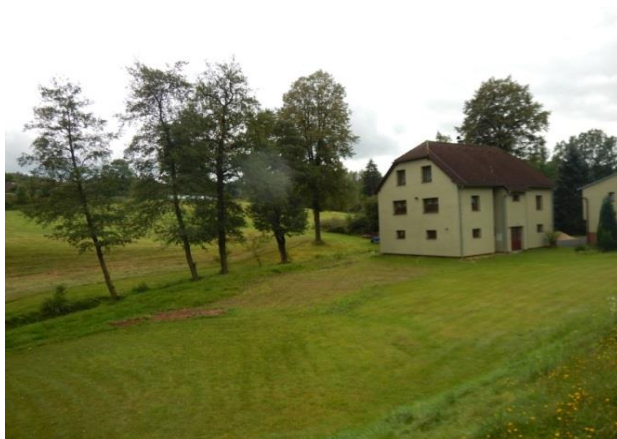
*Budova nad profilem kritického bodu*
