## Popis kritického bodu

<b>Forma:</b>	místní šetření
<b>Ohroženost KB:</b>	ohrožený
<b>Datum šetření:</b>	4.10.2017
<b>Účastník šetření - zástupce obce:</b>	Ing. Jiří Formánek (starosta)

**20401272**

**Bílý Kostel nad Nisou**

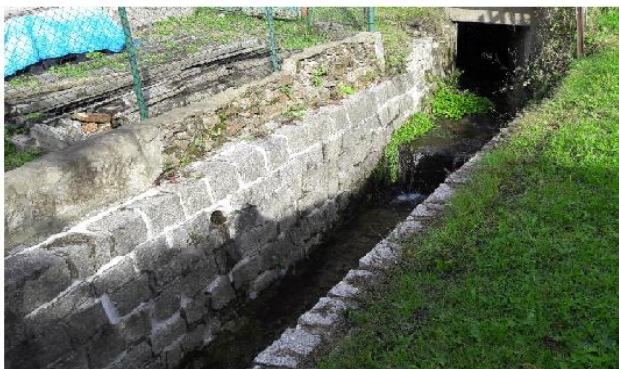
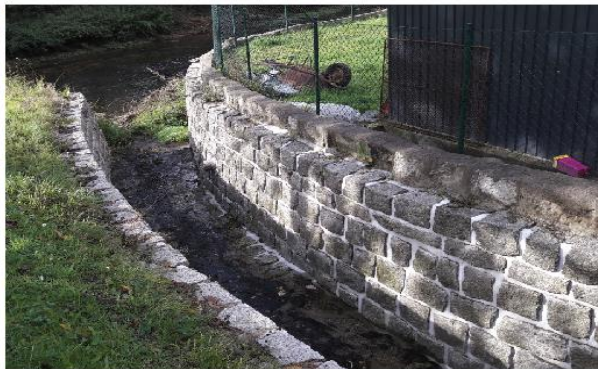
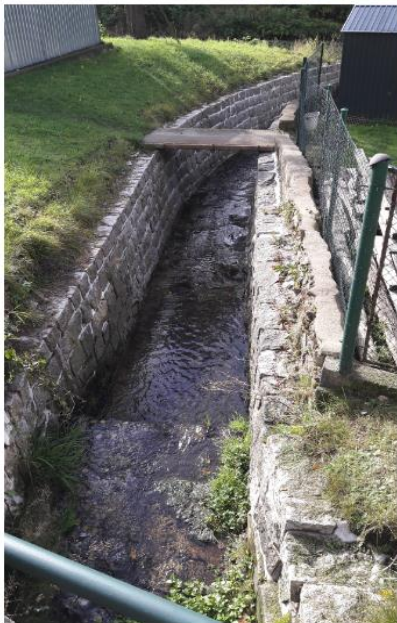
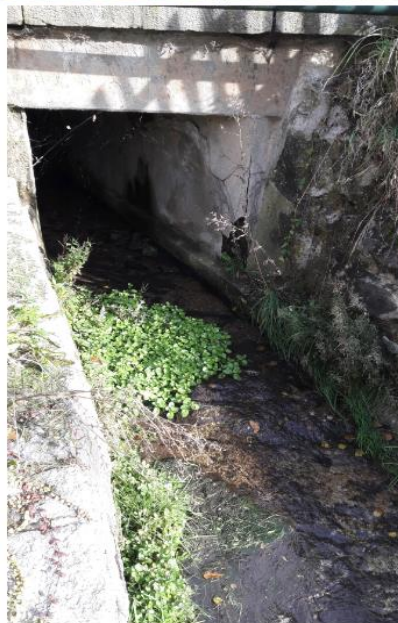
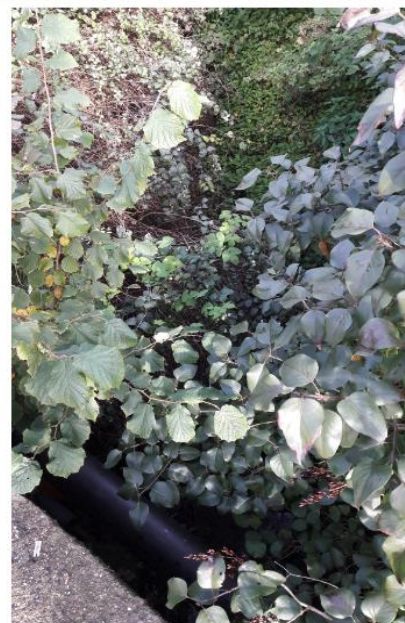
Nekapacitní koryto Křížového potoka v intravilánu obce. Potok byl částečně upraven, od Lužické Nisy k mostku. V lokalitě pod mostkem nebyl upraven, díky nesouhlasu vlastníků. V případě vyšších průtoků je nekapacitní propustek pod železnicí. Stav koryta v intravilánu – betonové rovné koryto, které je velmi technicky upravené a vhodné pro revitalizaci.

Tento kritický bod vychází z POVIS a byl při rekognoskaci terénu potvrzen. Ohrožení vzniká přítokem bezejmenného potoka mostním objektem křižující silnici I. třídy č. 35J.
