Popis kritického bodu

Forma: místní šetření

Datum šetření: 4.10.2017

20401275

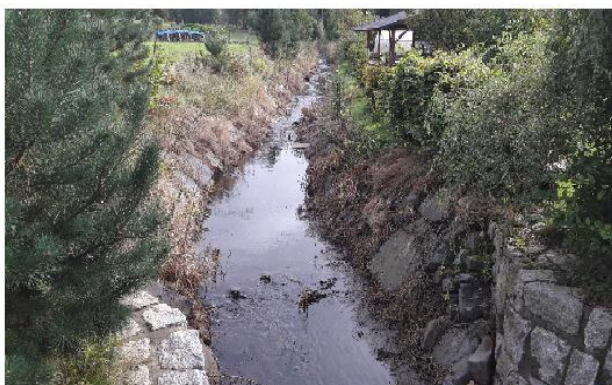
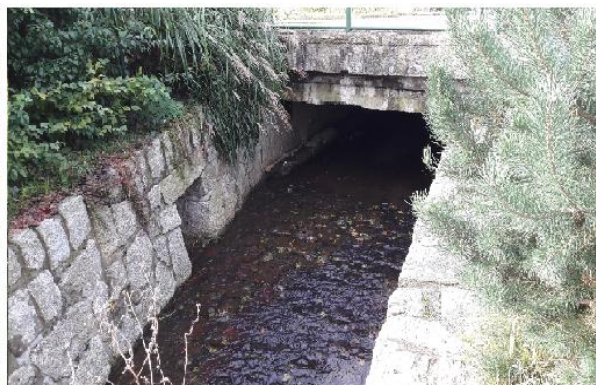
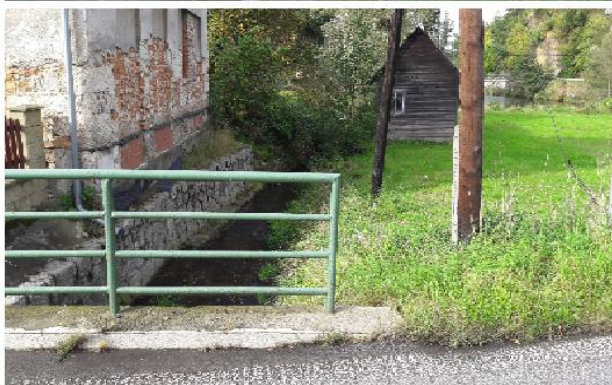
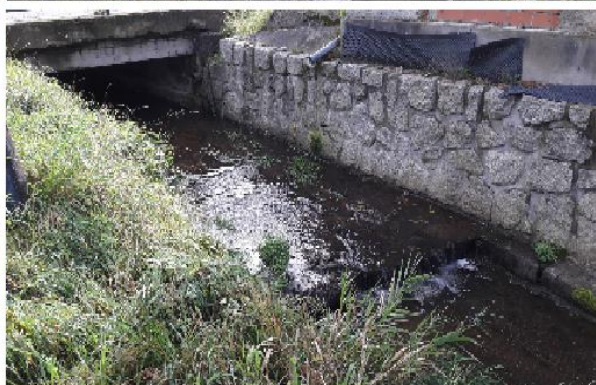
Nekapacitní koryto Křížového potoka v intravilánu obce. Potok byl částečně upraven, od Lužické Nisy k mostku. V lokalitě pod mostkem nebyl upraven, díky nesouhlasu vlastníků. V případě vyšších průtoků je nekapacitní propustek pod železnicí. Stav koryta v intravilánu – betonové rovné koryto, které je velmi technicky upravené a vhodné pro revitalizaci.

Tento kritický bod vychází z POVIS a byl při rekognoskaci terénu potvrzen. Ohrožení vzniká přítokem bezejmenného potoka mostním objektem křižující silnici I. třídy č. 35J.
