Popis kritického bodu

Forma: místní šetření

20401284

Bílý Kostel nad Nisou

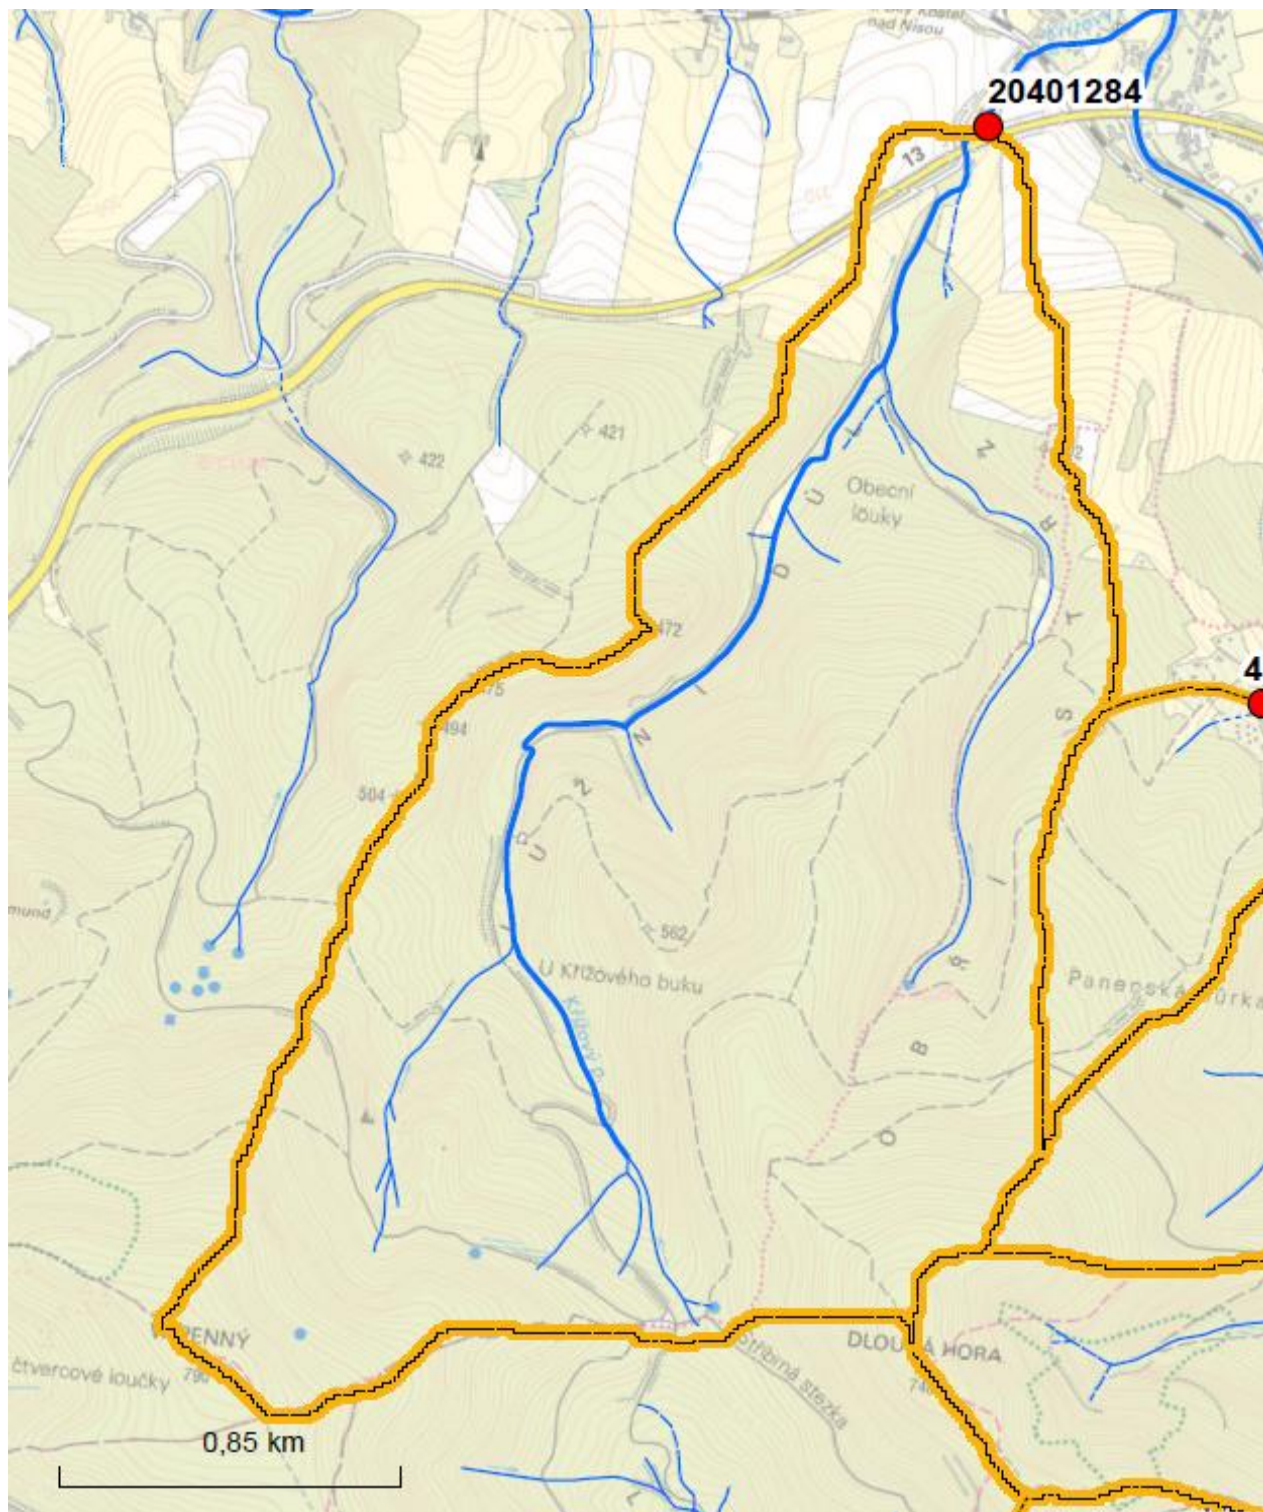
Lokalizace kritického bodu

Obec Bílý Kostel nad Nisou je především ohrožena vodním tokem Lužická Nisa a jejími přítoky jako např. Křížovým potokem. Vodní tok Lužická Nisa prochází celým intravilánem obce. Ohrožené jsou především nemovitosti na levém i pravém břehu, budova OÚ a pošta.

Nekapacitní koryto Křížového potoka v intravilánu obce. Potok byl částečně upraven, od Lužické Nisy k mostku. V lokalitě pod mostkem nebyl upraven, díky nesouhlasu vlastníků. V případě vyšších průtoků je nekapacitní propustek pod železnicí. Stav koryta v intravilánu – betonové rovné koryto, které je velmi technicky upravené a vhodné pro revitalizaci.

Tento kritický bod vychází z POVIS a byl při rekognoskaci terénu potvrzen. Ohrožení vzniká přítokem Křížového potoka-

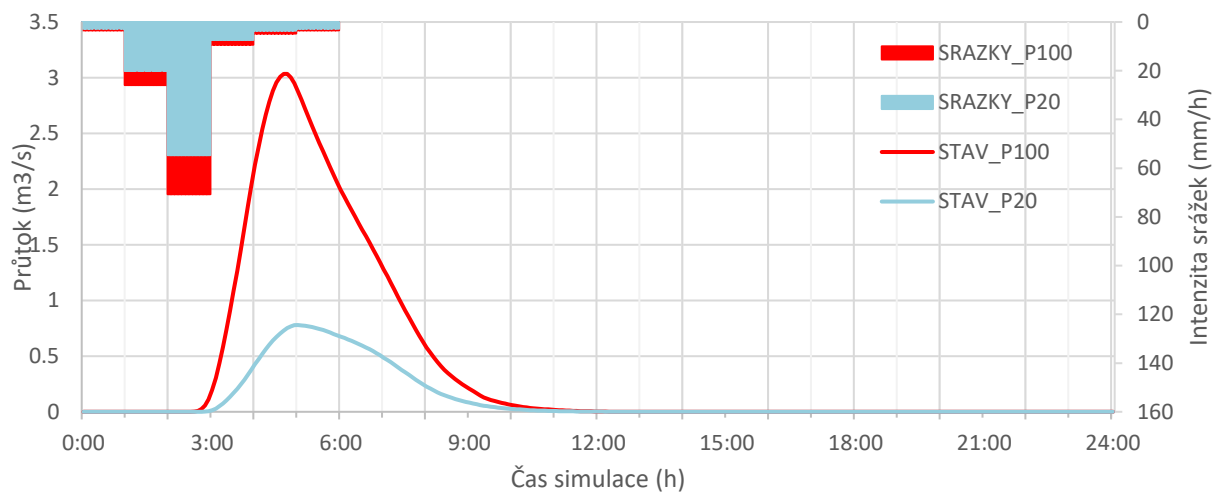
ID kritického bodu: **20401284**Obec: **Bílý Kostel nad Nisou****Vyhodnocení efektů matematickým modelem****Časový průběh v uzávěrovém profilu**

Plocha povodí (km ²)	Objem PV (tis. m ³)	Kulminační průtok (m ³ /s)	Zadržovaný objem (tis. m ³)	Max. objem (tis. m ³)	Změna kulminace	
							(m ³ /s)	(%)
KB / obce								
20401284	P20 stav	4.13	9.8	0.80				
	P20 návrh							
	P100 stav	4.13	34.0	3.00				
	P100 návrh
