ID kritického bodu:

20401311

Oldřichov v Hájích

Popis kritického bodu

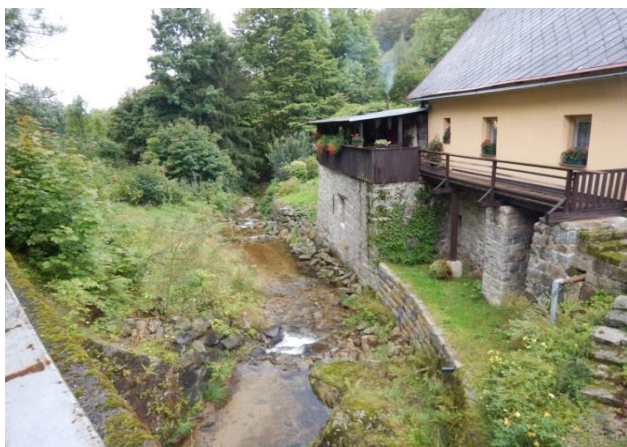
Most přes Jeřici je dostatečně kapacitní. KB je však zároveň místem, kde tok začíná ohrožovat zástavbu místní části Na Pilách.

Pohled po vodě z mostku nad Jeřicí

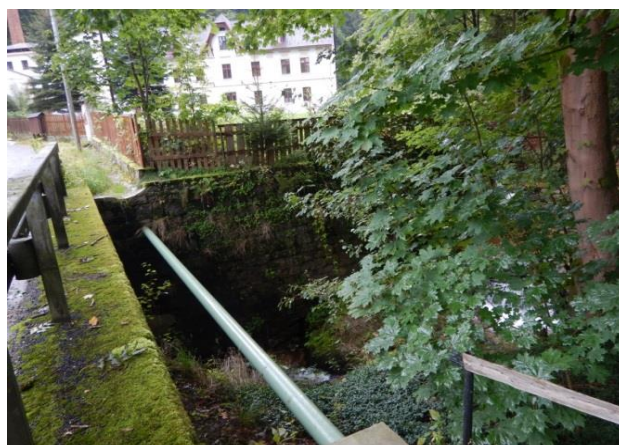
Pohled proti vodě z mostku nad Jeřicí

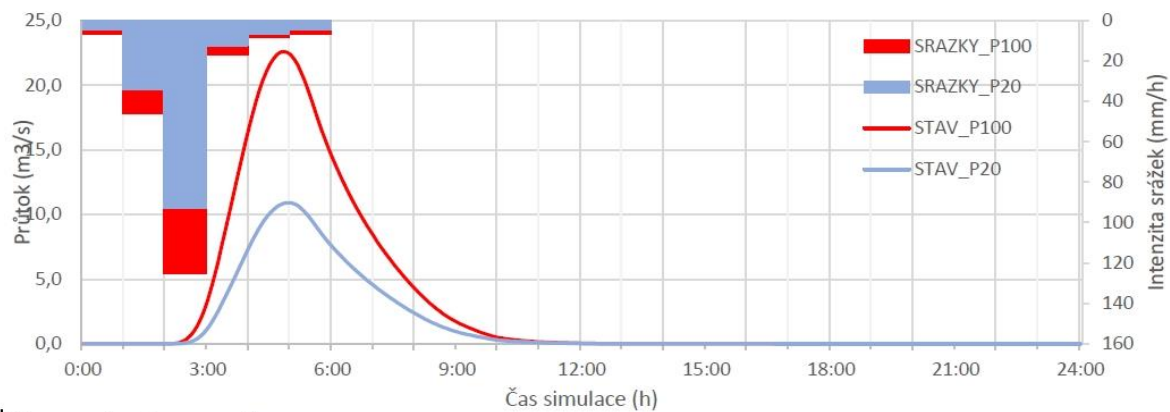
Oldřichov v Hájích**Vyhodnocení efektů matematickým modelem - současný stav****Časový průběh v uzávěrovém profilu**

Plocha povodí (km ²)	Objem PV (tis. m ³)	Kulminační průtok (m ³ /s)	Zadržený objem (tis. m ³)	Max. objem (tis. m ³)	Změna kulminace	
							(m ³ /s)	(%)
KB / obce								
20401311	P20 stav	4,43	127,0	10,92				
	P20 návrh							
	P100 stav	4,43	258,4	22,61				
	P100 návrh
