ID kritického bodu:

**20 401 402**

**Kryštofovo Údolí**

## Popis kritického bodu

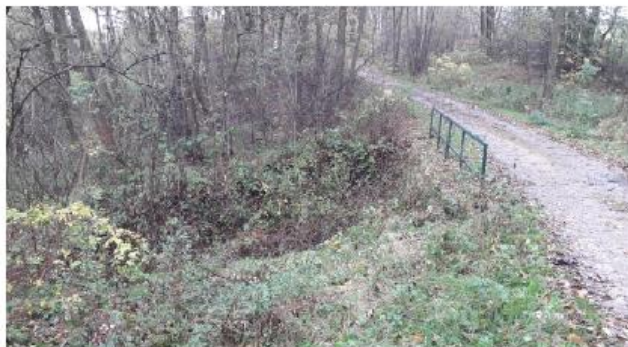
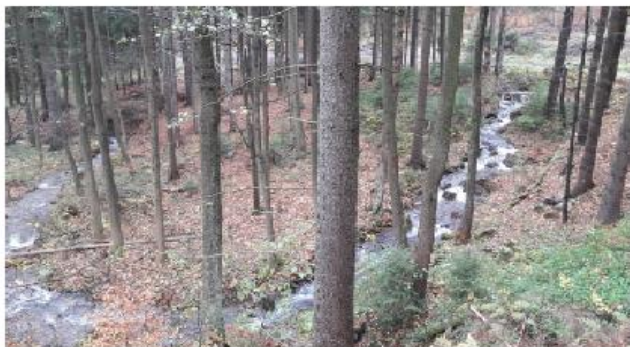
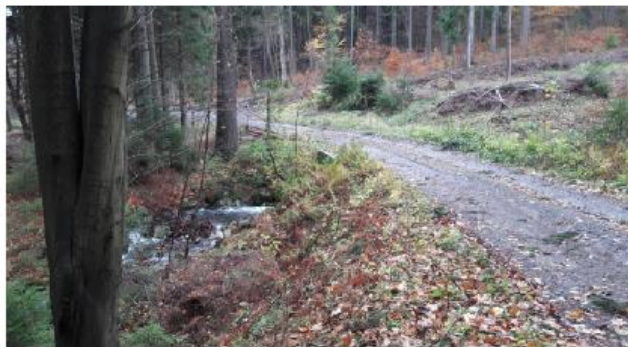
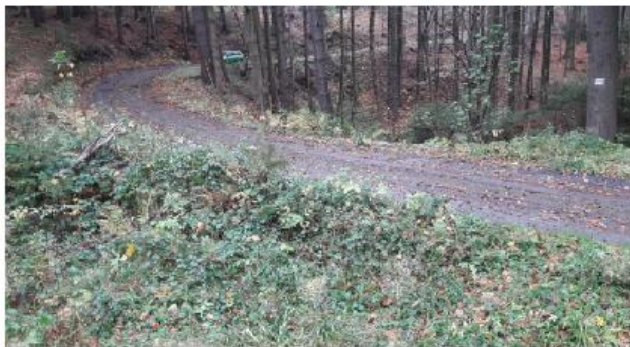
Obec Kryštofovo Údolí je především ohrožena vodním tokem Rokytka a jejími přítoky. Vodní tok Rokytka prochází celým intravilánem obce.

Historicky se neobjevilo povodňové ohrožení.

Tento kritický bod vychází z POVIS a nebyl při rekognoskaci terénu potvrzen.

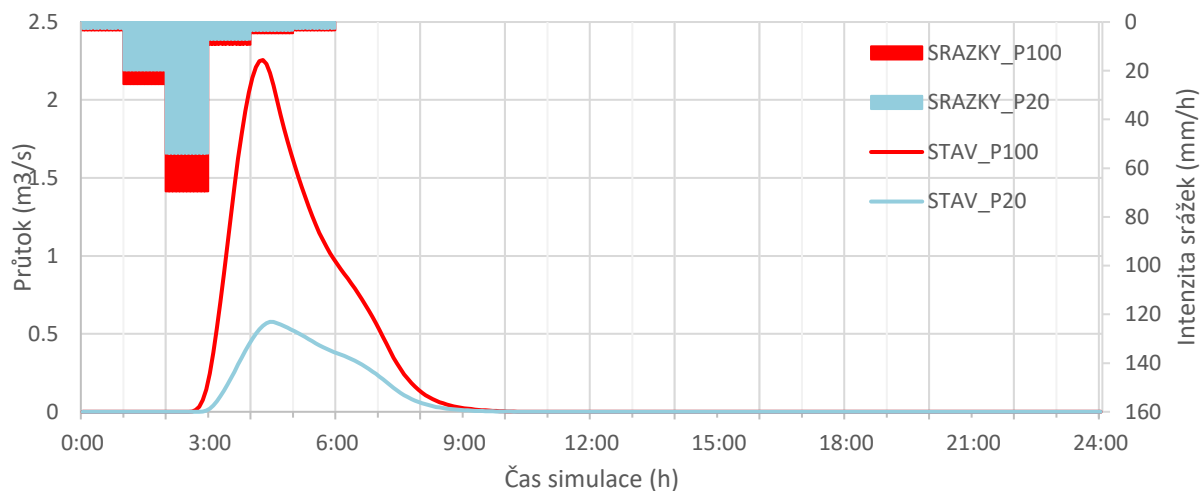
ID kritického bodu: **20401402**Obec: **Kryštofovo Údolí****Vyhodnocení efektů matematickým modelem****Časový průběh v uzávěrovém profilu**

Plocha povodí (km <sup>2</sup> )	Objem PV (tis. m <sup>3</sup> )	Kulminační průtok (m <sup>3</sup> /s)	Zadržený objem (tis. m <sup>3</sup> )	Max. objem (tis. m <sup>3</sup> )	Změna kulminace	
							(m <sup>3</sup> /s)	(%)
KB / obce								
20401402	P20 stav	2.43	6.1	0.60				
	P20 návrh							
	P100 stav	2.43	20.2	2.30				
	P100 návrh
