ID kritického bodu:

**20 403 962**

**Chrastava**

## Popis kritického bodu

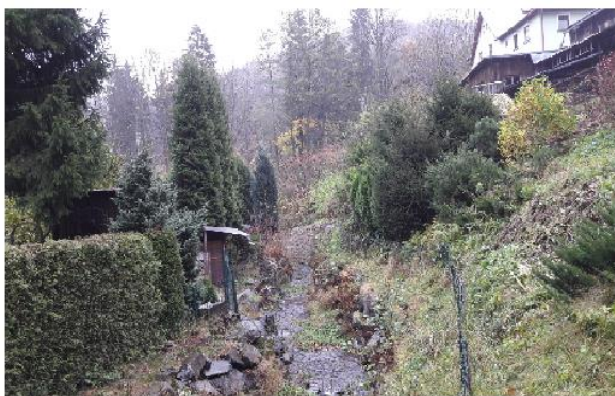
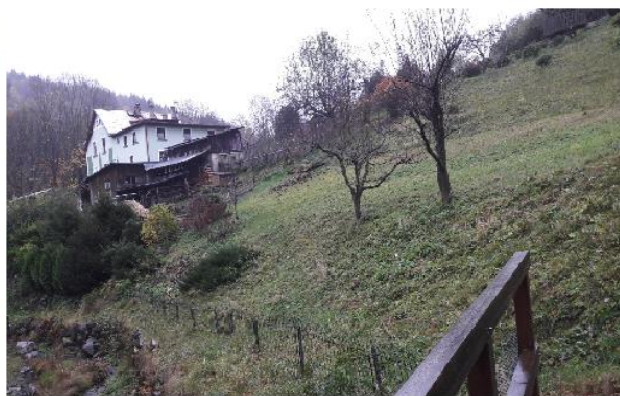
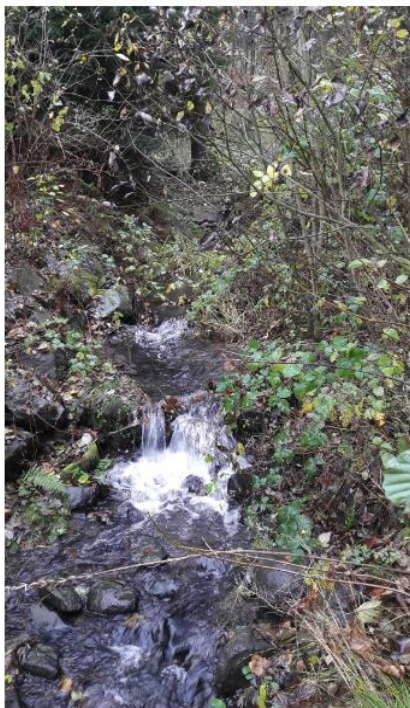
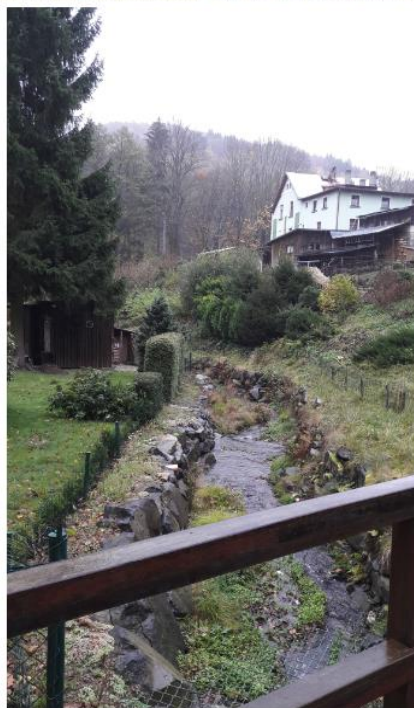
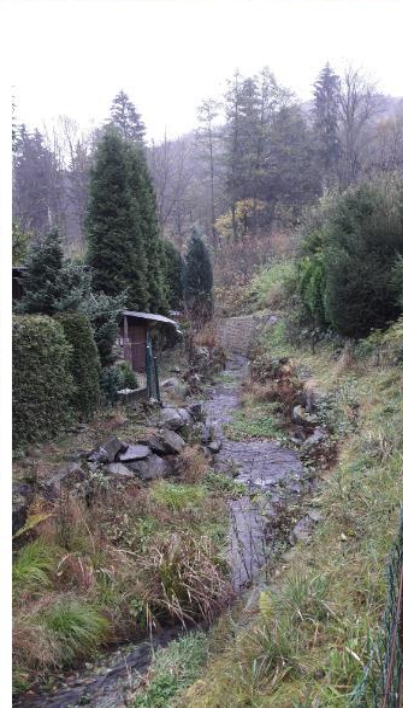
Obec Chrastava je především ohrožena vodními toky Lužická Nisa, Jeřice a jejich přítoky jako např. Vítkovský potok, Jílový potok a Chrastavský potok. Vodní tok Jeřice a její přítoky Vítkovský, Jílový a Chrastavský potok prochází intravilánem obce Chrastava. Ohrožené jsou nemovitosti na pravém i levém břehu zmíněných vodních toků.

Tento kritický bod vychází z POVIS a nebyl při rekognoskaci terénu potvrzen.

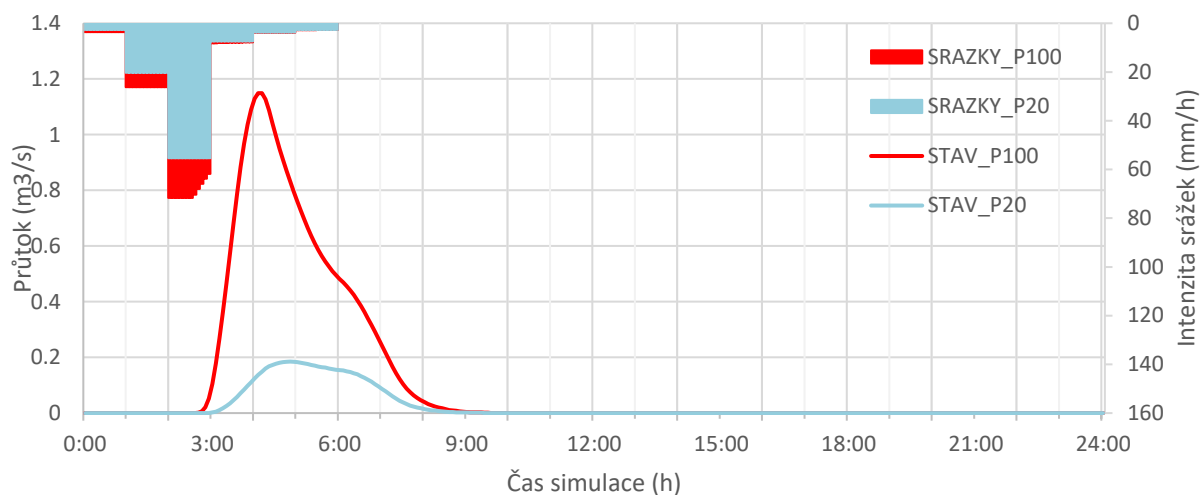
ID kritického bodu: **20403962**Obec: **Chrastava****Vyhodnocení efektů matematickým modelem****Časový průběh v uzávěrovém profilu**
