ID kritického bodu:

10404880

Poříčany

Popis kritického bodu

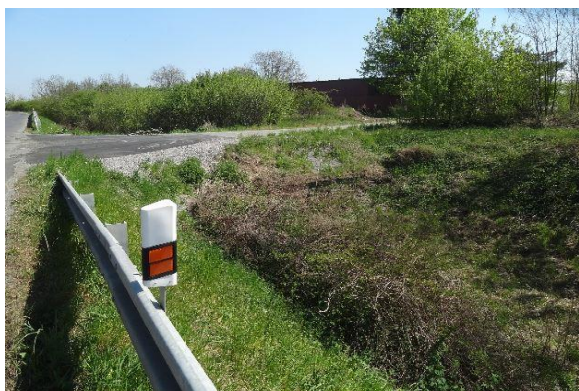
*Místo kritického bodu*

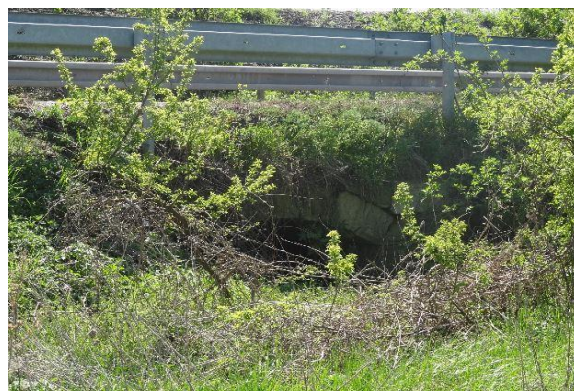
Kritický bod umístěný u propustku za silnicí II/330. Propustek je kapacitní, nicméně relativně zarostlý. O něco níže, v místě, kde by měla být voda převedena přes těleso železniční tratě do vodního toku, je téměř zcela zanesený propustek, který při zvýšených průtocích nedostačuje. Povodí je tvořeno většinou pozemky orné půdy (zvláště údolnice koncentrující povrchový odtok), v severní části se pak vyskytují lesní porosty, ve střední části povodí je i nová vilová zástavba zasahující až do údolnice. Přes silnici II/330 je odtok převeden kapacitním propustkem.

*Propustek pod silnicí II/330*

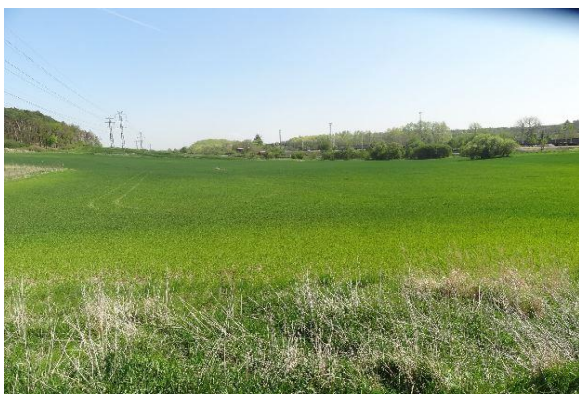
*Pohled ke KB*

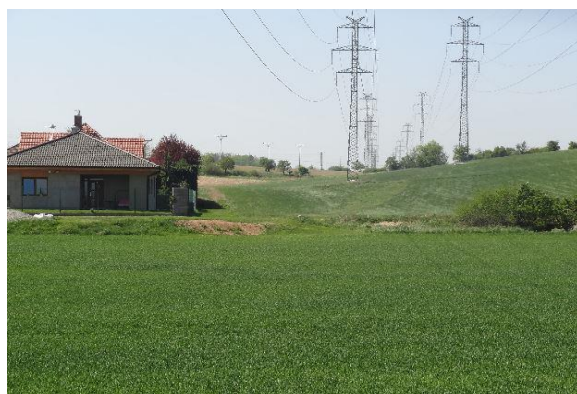
*Povodí KB*
