## B – NÁVRHOVÁ ČÁST

### B.1.SO 02 – REVITALIZACE TOKU

#### Podvinný mlýn

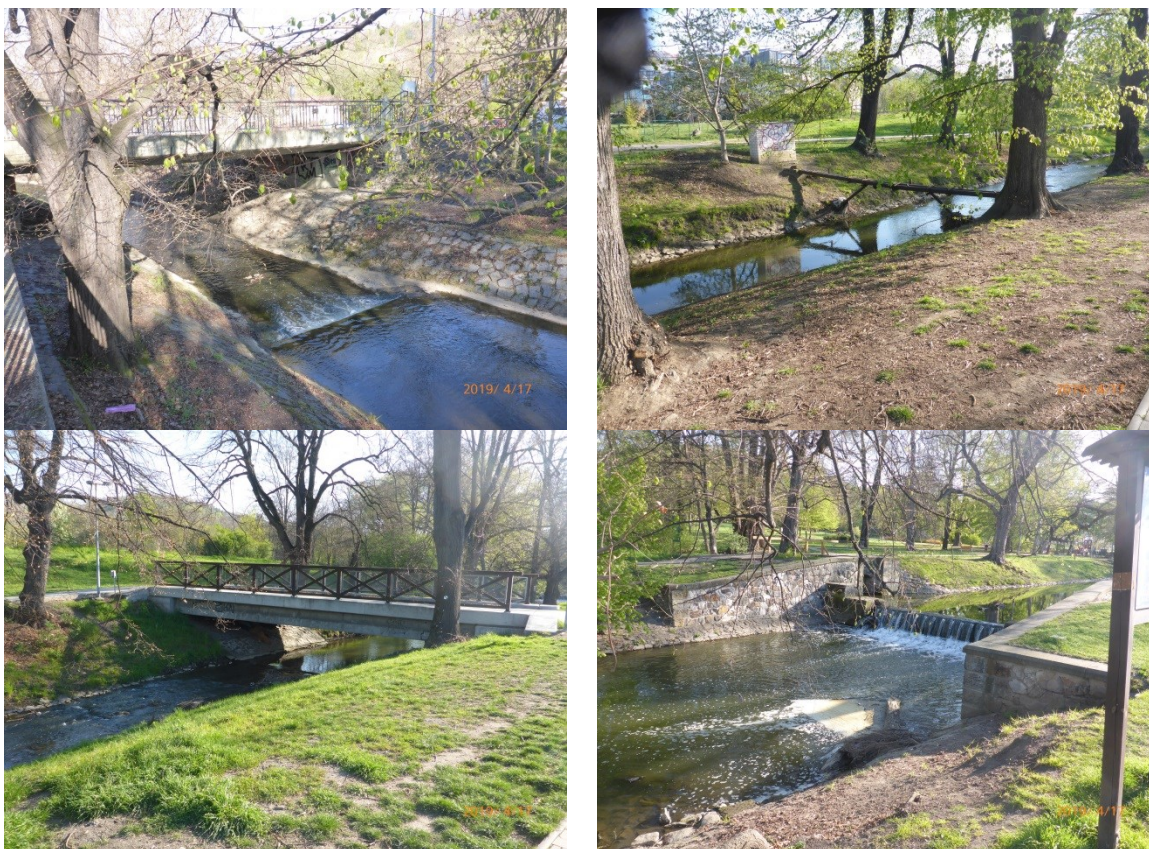
Obrázek 1 – Fotodokumentace Rokytka

Tok Rokytky protéká urbanizovaným územím města Prahy podél sportovních hřišť a městské zástavby. Řešený úsek toku (ř.km 1,630 – 2,530) se vyznačuje mimořádnou úpravou v podobě napřímení koryta, které je místy po obou bocích opevněno kamenným záhozem, rovným nečlenitým dnem a jezem s kamennými zdmi po stranách toku.

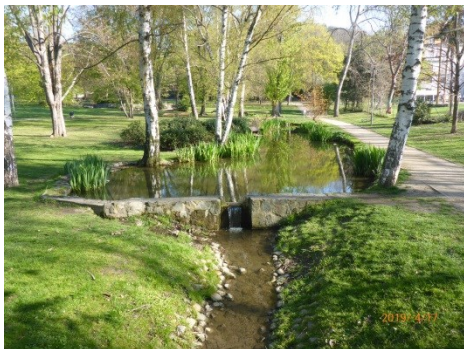
Obrázek 2 - Přítok Rokytky

V území studovaného úseku je jediným přítokem pravostranný přítok drobného potůčku, který protéká parkem Podviní. Jedná se o revitalizovaný potok s dvěma tůňemi, které vytváří estetický ráz parku.
