*Zpráva  
o ichtyologickém průzkumu  
vybraných ZCHÚ v Praze  
v roce 2008*

pro Magistrát hlavního města Prahy  
zpracoval Daphne ČR – Institut aplikované ekologie

listopad 2008

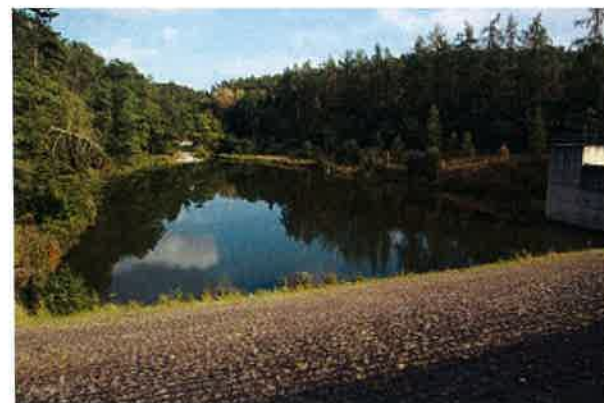
V mapovaném úseku Lib1-Lib6 protéká Libušský potok olšovým luhem a (převážně) lesní kulturou s nepůvodními druhy dřevin, výše (v úsecích Lib7-Lib12) je okolí toku lemováno silně ruderalizovaným olšovým luhem. V profilu Lib13 leží rozsáhlá retenční nádrž, která

tvoří protiproudově nepřekonatelnou migrační bariéru. Písnický potok nad soutokem s Libušským protéká opět málo kvalitním luhem s přísadbou smrků. V celé délce Libušského potoka prochází údolím asfaltová cesta.

Retenční nádrž

Do retenční nádrže by neměly být nadále vysazováni karasi stříbřítí, vhodná (vzhledem k izolovanosti lokality nikoliv nutná) by byla eliminace tohoto invazního druhu. Možným problémem může být chybná identifikace druhů násady – na tabuli naučné stezky je uváděno vysazování karase obecného. Tato tabule vyžaduje aktualizaci i díky zjištění pravidelného výskytu ryb v tocích PP Modřanská rokle. Tyto otázky lze zařadit do priority 5.

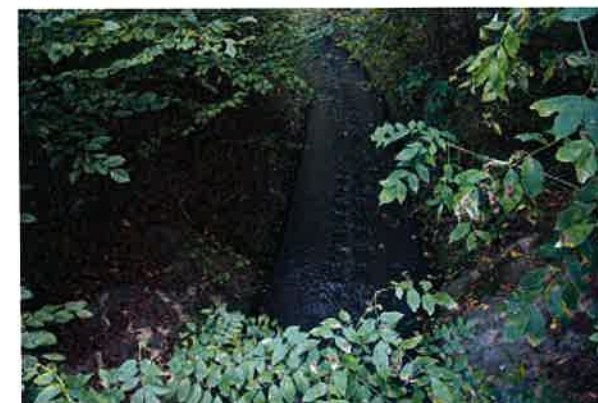
S významným vlivem znečištění z 70. a 80. let 20. století se tok vyrovnává jen pomalu. Nad retenční nádrží dosud kvalita vody neumožňuje trvalý život přirozených společenstev, významné jsou zde také regulace toku včetně dláždění dna. Retenční nádrž je nepřirozeným biotopem, v němž se však voda částečně čistí. Níže (v úseku Lib2-Lib12) má Libušský potok přírodě blízký charakter s převážně šterkovým a kamenitým dnem. Významnější tůň také zde chybí. Drobné regulace zpevňující koryto Libušského potoka v okolí mostků tok významně nepoškozuje. V úseku Lib1 potok teče do podzemního kanálu a ztrácí tak (až k soutoku s Vltavou) přirozenou ekosystémovou funkci.

Regulace v úseku Lib14

Část toku nad nádrží silně trpí znečištěním vody a je velice vhodné tuto problematiku urychleně řešit. Následovat by měla revitalizace regulovaného úseku narušením (odstraněním) dláždění toku. Takový zásah má z pohledu ochrany vodního ekosystému prioritu 1.

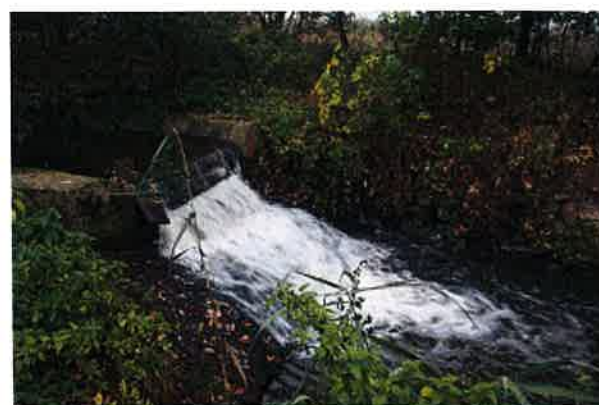
Říčanský potok je v území přírodní památky výrazně ovlivněn zdejším rybníčním hospodařením. Z Říčanského potoka jsou rybníky dotovány vodou, čímž omezují jeho průtok. Mezi rybníky je potok napřímen, v horní části regulace je migračně protiproudově nepřekonatelný stupeň sloužící k odvodu vody do rybníků. Rybníční hospodaření ovlivňuje také kvalitu vody potoka, která je však už tak velmi špatná díky vlivu výše položených obcí,

Stupeň v úseku Ric2
