B – NÁVRHOVÁ ČÁST

B.1.SO 28 – REKONSTRUKCE NÁDRŽE A REVITALIZACE TOKU

Světice

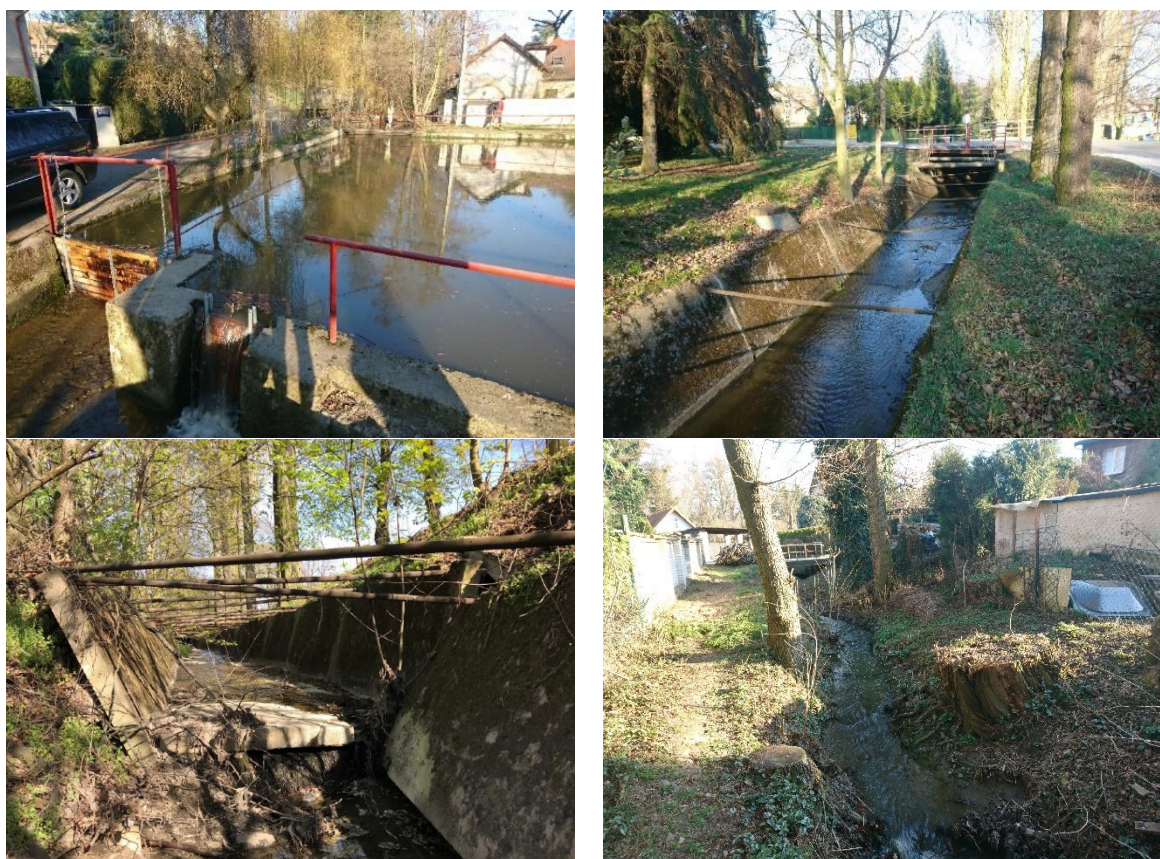
obr. 1 – Říčanský potok Světic

Tok Říčanského potoka protéká urbanizovaným územím města Světic podél městské zástavby a v ploše městské zeleně. Řešený úsek toku (ř.km 18,910 – 19,405) se vyznačuje úpravou v podobě napřímeného a zahloubeného koryta.
